## 边做边学：使用废气涤气器的挑战

Gard 曾处理过不少与涤气器有关的索赔案件。在本文中，我们对几起涤气器发生故障、受损或造成损坏的案件进行了回顾。

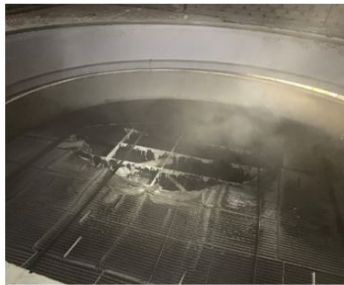
Gard 处理过好几起火灾事件，都是由于焊接、金属切割和其他动火作业时产生的火星，通过没有覆盖的开口，落入涤气器内室引起的。在一起案件中，火还通过环氧树脂（GRE）管道，蔓延到了机舱。支撑托架的钢切割所产生的热量，也对涤气器内部的热量积聚起到了推波助澜的作用。在所有案件中，船厂消防队都做出了响应，并在船员的大力协助下扑灭了火灾。

Burnt mist eliminator

事后的调查结果表明，船员曾要求船厂覆盖住开口，但船厂并未照做。船厂工作人员未能发现涤气器包装在动火作业中的着火危险，而且他们中有许多并不知道涤气器的内部组件是易燃的。这些由于动火作业安全程序的缺陷而引起的火灾并不只发生在涤气器处，而是可能发生在船上进行焊接、切割或磨削作业的任何位置。

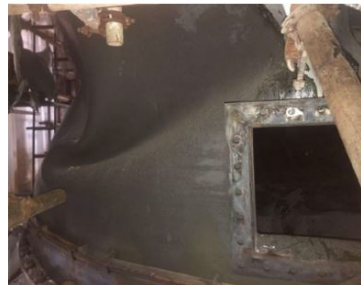
Damaged scrubber
