水密戸による傷害と死亡

Injuries and deaths caused by watertight doors

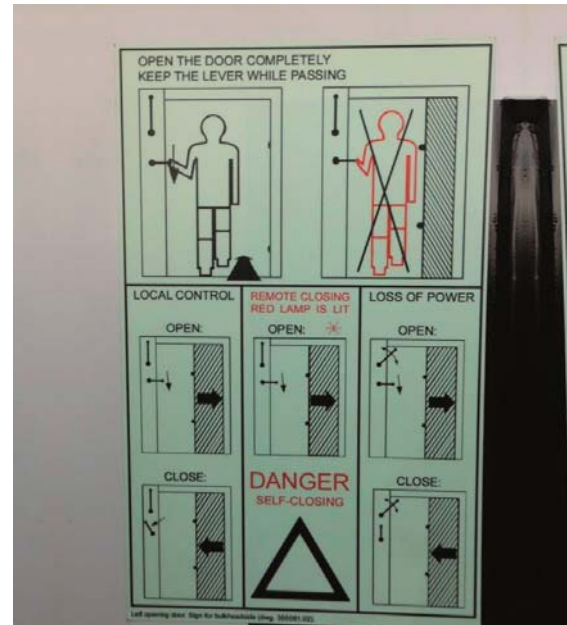
新式の水密戸の指示書では、扉が遠隔で閉モードになっている（ブリッジのスイッチが「扉閉動作」に設定されている）場合の危険性が指摘されている。
