第 05-00 號防損通函

貨艙火災：船上吸煙政策

船舶類型：散裝貨船（1984 年建造）

貨物：紙品及林產品

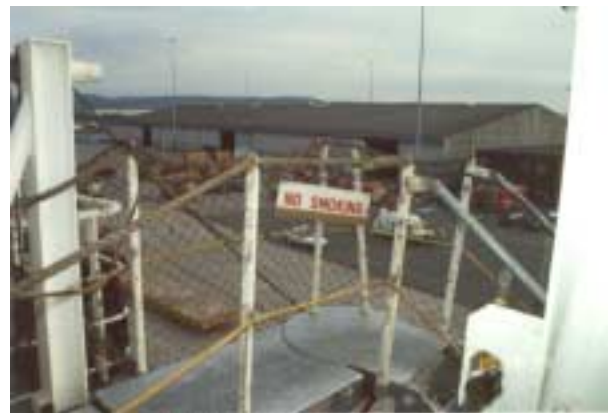
圖 1

4月15日15:18分，輪船起航前往第二個卸貨港口，於4月17日16:30分到達。此時，將「禁止吸煙」標識牌掛在階梯上面的舷梯平台入口欄杆處，以便每個人上船時都能看到該標識（如圖1）。船上另一個移動「禁止吸煙」標識牌已壞。一位高級船員公示手寫有「（嚴格）禁止在甲板及貨艙吸煙」的標識牌，該牌固定在從船尾樓甲板通往主甲板左舷階梯上面欄杆處。

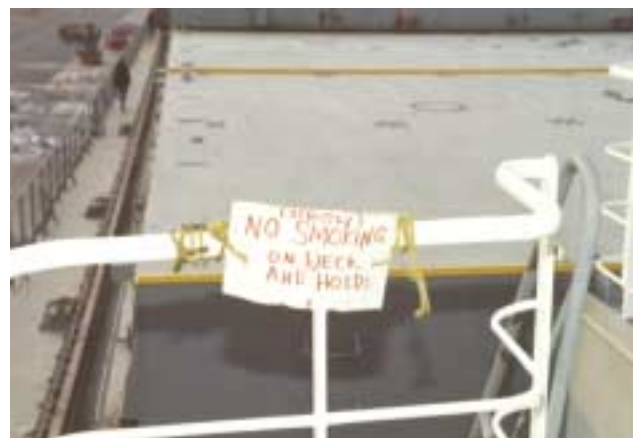
圖 2

搬運工站在貨艙中央前側，三副能看到他們在吸煙及其香煙清晰可見。

10:00分左右，他看見吊車司機在5號貨艙上面的駕駛室內吸煙，

駕駛室窗戶敞開。11:00分左右，三副看見一個搬運工站在2號貨艙吸煙。

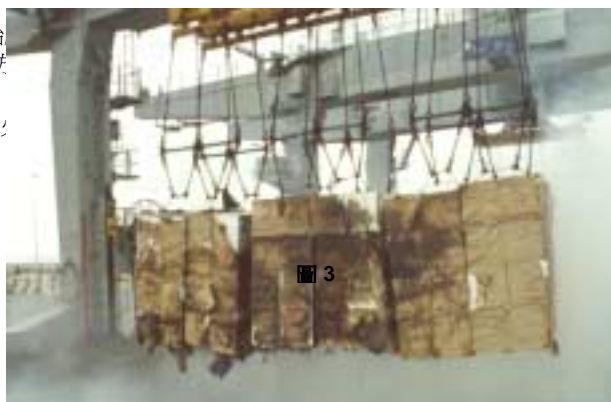
起初，可以用標準吊鉤卸載木質紙漿（見圖3）。但由於噴水過多，貨物開始日日夜夜時分，隨著大量貨物捆紮帶破裂，已不可能用吊鉤搬動，而常規卸載方法

4月20日02:30分，貨艙內仍煙霧瀰漫，揭開貨物包掩蔽物時，風迅速吹燃大火。日上午稍晚時刻，決定用挖掘機卸載。4月23日03:15分，卸載最終完成。
