損害防止サーキュラー No. 05-00

船倉内火災：船上での喫煙方策

船種： パラ積み船（1987年建造）

貨物： 紙製品、林産物

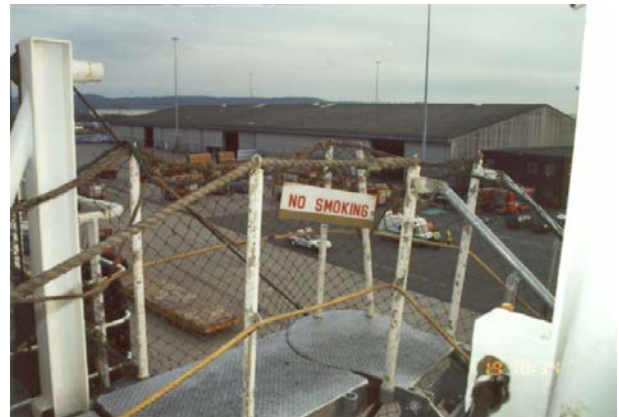
Figure 1

4月15日15時18分に本船は第二の荷揚げ港に向けて出発し、4月17日16時30分に到着しました。その時点で、「禁煙」の標識が、乗船する人すべてに見えるよう、ギャングウエーの踊場最上段の柵に下げられました(写真1)。本船にあるもうひとつの持ち運びできる「禁煙」標識は破損していました。本船の航海士が手書きの「甲板及び船倉での喫煙(厳)禁」という標識を貼り出しました(写真2)。この標識は左舷船尾楼甲板から主甲板に上がる梯子の天辺の柵に取り付けられました。

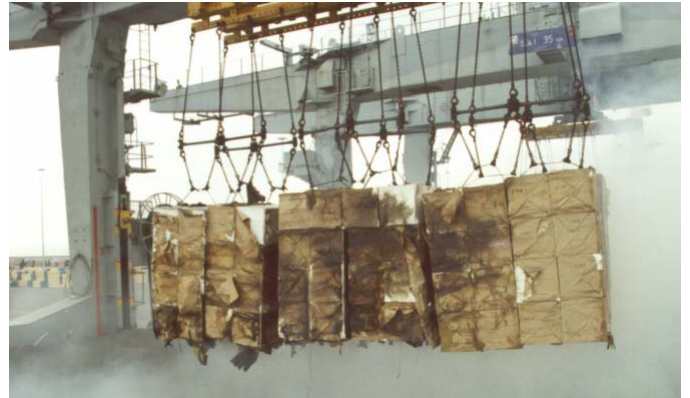
Figure 3

最初パルプのユニットは普通のフックを使って荷揚げできました(写真3参照)。しかし多量の水が使われたのでペールが膨張し締めているバンドが水の方で切れ、このためユニットを移動することが困難になりました。4月19日深夜には、フックで吊り上げるためのバンドが多数切れてしまったので、通常の方法で荷揚げすることは非常に困難になりました。本船のグラブが荷揚げの唯一の手段となりました。
