小心打开的人孔和异位的甲板格栅板

打开的人孔和异位的格栅板会给海上设施的工作人员造成相当大的危险。近期美国安全和环境执法局报告的两起事件就证明了这一点。

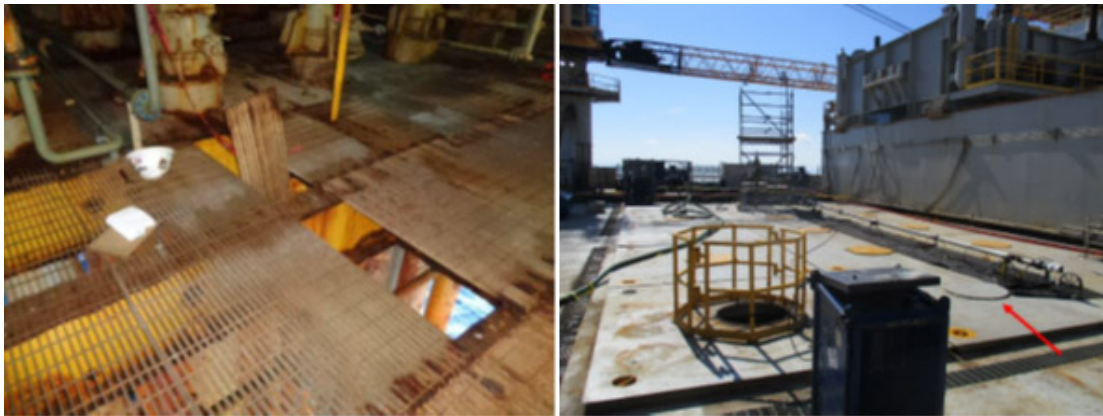
第二起事件中，一名工作人员在完成工作后，对井口妥善设置了围栏。夜间，两名雇员去到井上方的钻井甲板，更换井口盖板。情况似乎是：两名雇员无意中拿起了错误的井盖（在下方第二张照片中用红色箭头标出），两人各抓住盖板的一个把手（盖板与甲板颜色相同，上面没有井口指示信息）。这一行动无意识地形成了一个空洞；当两人挪动井盖时，其中一人踩进洞里，跌落至下方的甲板。

- 与工作人员一起回顾“安全警报”，就任何危险区域开展讨论，并鼓励在场人员提供反馈，以确保其充分了解问题。
- 对其设施上甲板、格栅板及结构梁和支撑梁的完整性进行审查。如果检查发现某块区域的强度很小或者靠不住的，则必须清楚标记，采取适当的缓解措施，并告知雇员存在这些区域。
- 对设施进行审查，以发现任何无法承载人员的空洞或表面。如果确定有这样的区域或者空洞，则应确保妥善设置围栏和/或盖住它。
- 对设施进行审查，以确保各段格栅板和地板都牢固地固定在基底结构件上。应防止人员进入格栅板和地板未与基底结构件牢固固定的区域，或按下述方式设置围栏。
- 为防止人员进入危险区域，所有围栏应当：
 - 有顶横档和中横档；
 - 符合法规关于高度和负载的要求。
- 如果发现空洞但无法按上述方式立即设置围栏，应设一名专职的空洞看管员/洞口值班员——并确保该人员始终配备适当的坠落防护装备。
- 管理人员和设施监督员应确保在作业前和作业时，对工作区的结构、设备的正确标识及作业的实施，开展全面持续的安全隐患审查。
- 经营人应确保所有人员在必要时穿着坠落防护装备，并提供和使用坠落防护装备的安全连接件。
- 人员必须确认，工作安全分析结果符合经认可的程序，并且能应对工作中的特定危险。应该对相关任务进行监督，以确保各个工作步骤有序完成。
