## 韩国水域的渔业诉讼

在韩国水域航行的船只经常会发生触碰与渔网，海藻养殖场或其他水产养殖设施的事故，继而面临高额索赔。

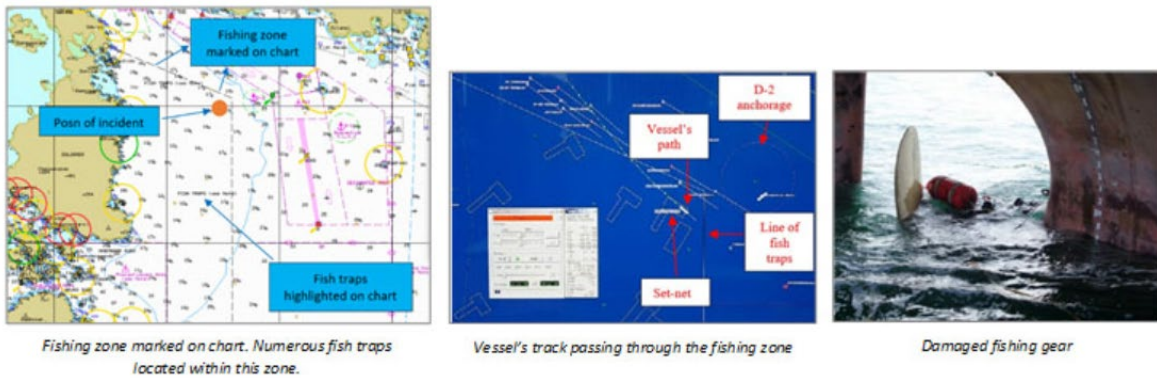
Fishing zone marked on chart. Numerous fish traps located within this zone.

Vessel's track passing through the fishing zone

Damaged fishing gear

**案例 1：**某轮已在 Nakpo 港煤运码头卸货完毕后，欲前往 Yeosu 港外锚地进行加油。抛锚后数小时，Yeosu 港海岸警卫队与该船联系，通知其发现渔网损坏。VTS 记录表明该船已经通过了划定的捕鱼区。对该船进行水下检查发现有渔网缠绕在船舵和螺旋桨之上。

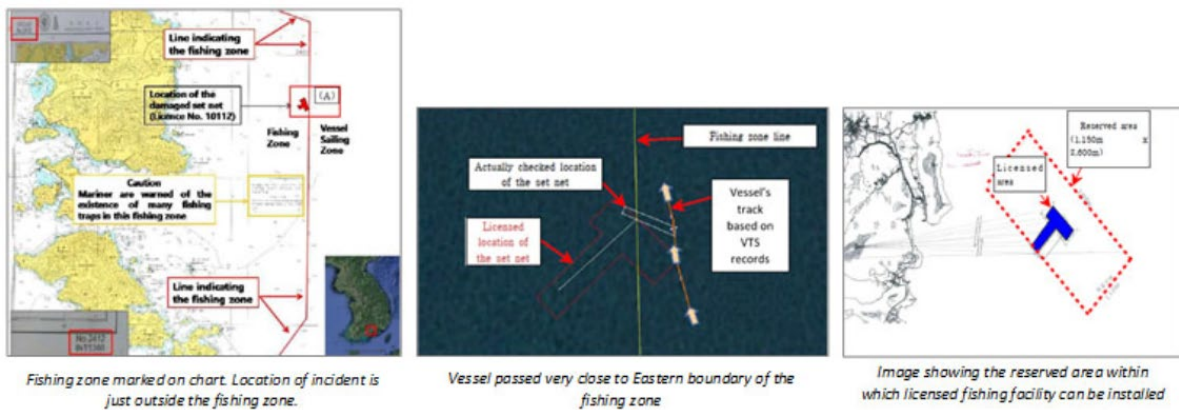
Fishing zone marked on chart. Location of incident is just outside the fishing zone.

Vessel passed very close to Eastern boundary of the fishing zone

Image showing the reserved area within which licensed fishing facility can be installed

**案例 2：**某轮正在前往 Yeosu 港加油。尽管其并未进入捕鱼区，并保持非常接近其东部界限，但却发现了一组渔网被损坏。该船认为，由于渔网被放置在海图上标明的区域之外，因此妨碍了航行。后续调查显示，渔网的实际位置与当局签发的渔网许可证所述的位置不同。当局表示，渔网仍在授权的指定保留区内，但是未在海图上标出。一份韩国航行通告（第 29/2016 号）也对海员发出了关于渔网放置的实际位置的更正。而船舶的船员对此并不熟悉。

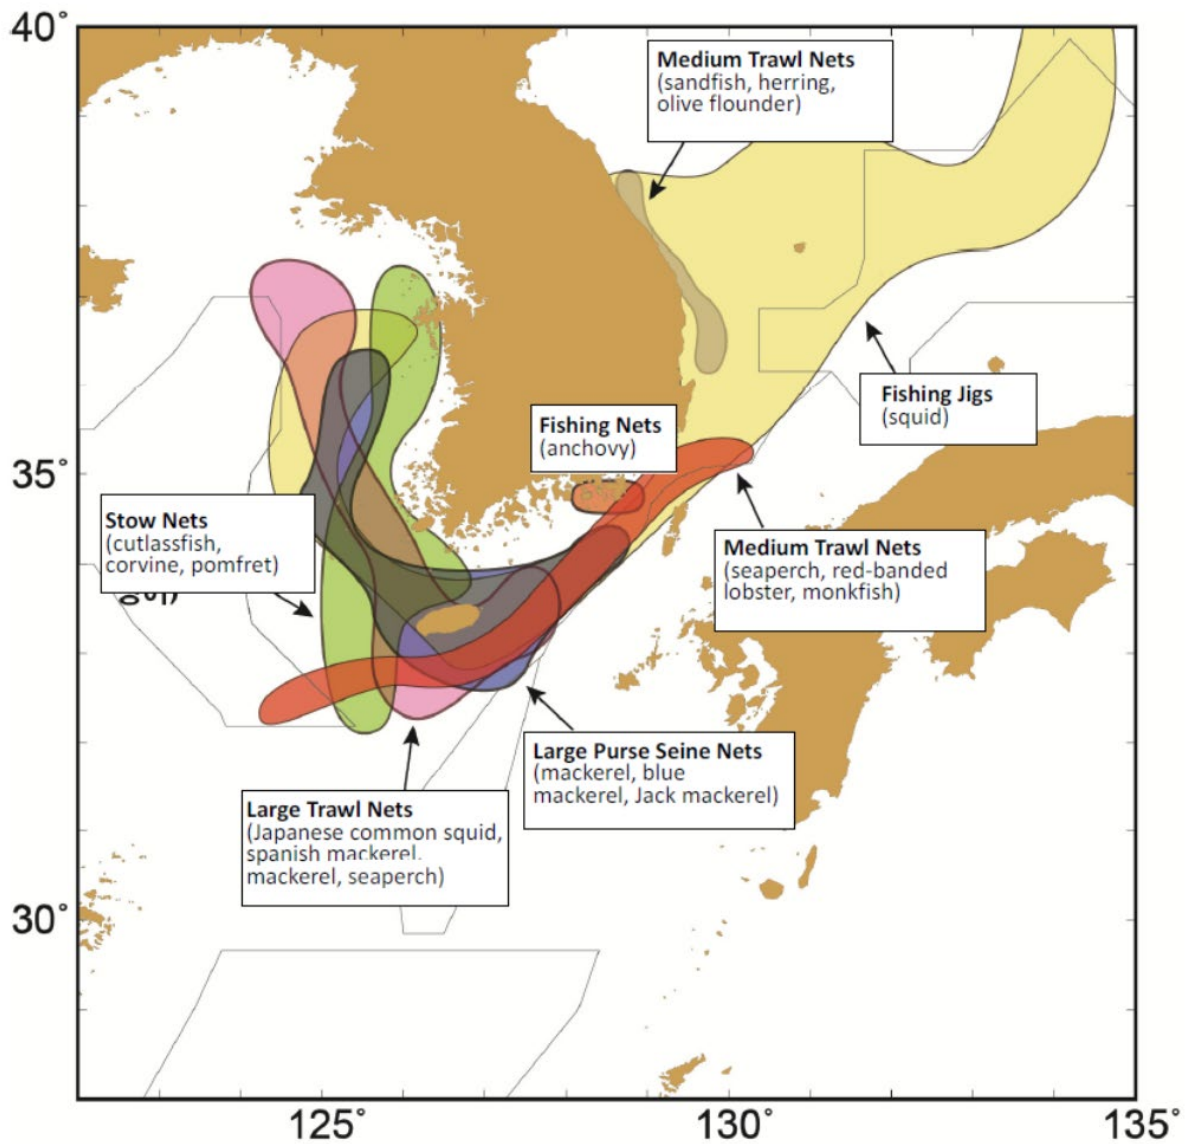
*Usual fishing pattern in September/October*

- 同一地区或港口其他到访船只的航迹信息。
- 如果 VTIS 或引航员建议该船将锚抛在特定位置，应与他们确认该区域没有任何渔具或渔业设施。
- 船舶应尽量远离密集的渔船区域。与渔船，尤其是靠近浮标的渔船的建议安全距离为 1 海里。
- 如果船舶正在进行锚泊作业，例如在 Yeosu 外锚地，则应与捕捞线保持足够的距离。在条件允许的情况下，建议的距离是 500-1000 米。如果 VTIS 或驾驶员建议了具体的锚泊位置，则船舶应尝试与他们确认该位置不受捕鱼设施的阻碍。
- 如果船舶决定驶向 Jinhae 海湾以避开来袭的台风，船长和驾驶舱船员应了解该地区安装了许多渔具和渔业设施。应该确定所选的锚泊位置是安全的。
- 我们的代理，HS 公司提供了由海洋与渔业部和韩国海事安全法庭撰写的《海洋事故报告》的译文，可在[此处](#)访问。该报告强调指出，大多数碰撞事件发生在 9 月和 10 月。该报告还包含一张地图，显示了这几个月的捕鱼规律，并转载如下。
