全球疫情当下的意外事故处理和可持续解决方案

3月23日凌晨，满载散货船 KAAMI 号因恶劣天气在苏格兰天空岛(the Isle of Skye)和路易斯岛(the Isle of Lewis)之间的小明奇海峡(Little Minch channel)搁浅。本协会为 KAAMI 号船承保了保赔险和船壳险。本文作者 Gunnar Beisland 和 Påsan Vigerust 参与了事故的处理，并讲述了此事故从打捞，残骸清除，到最后可持续回收船只和货物的全过程。

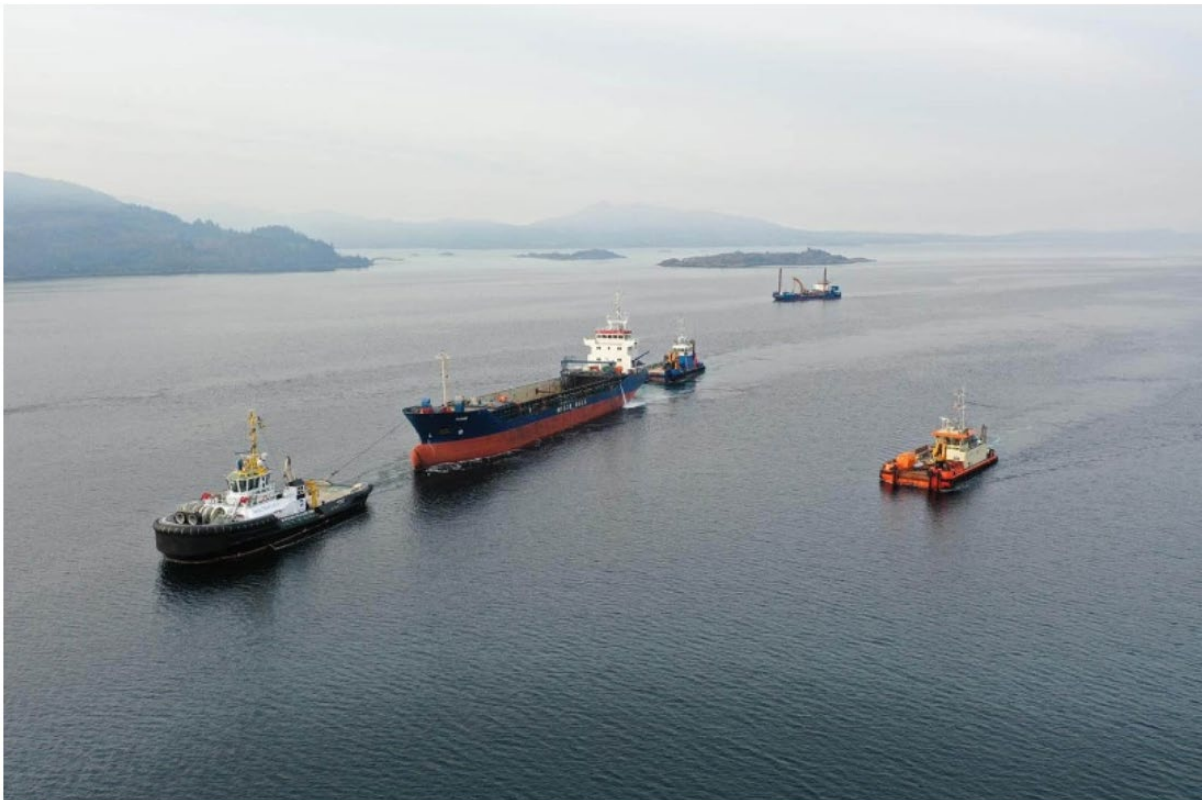
KAAMI 号船搁浅在一个裸露的岩石尖顶上，承受着强烈的水流和 16 英尺的潮差。在搁浅的最初几天，泄漏的 MGO 约有 25-30 立方米，其在恶劣的天气条件下被分解，剩余的燃料必须通过驳船来清除。潮汐和当时的情况只允许驳船在 KAAMI 号附近安全停留几个小时，进行燃料和货物清除作业。

移除搁浅船舶可用不同的方法来原因。KAAMI 号是一艘相对较小的船舶，据 Resolve 和专家计算，脱浅作业是最安全、最经济的移船方法。移除燃料和货物后，需立即修补货舱内部。救助人员利用压缩空气，使受损船舱内获得足够的浮力，船只便可从礁石上浮起，从而避免船舶因更复杂的残骸清除作业而在航道沉没。随后，该船被拖至当地的 Kishorn 干船坞进行拆解。

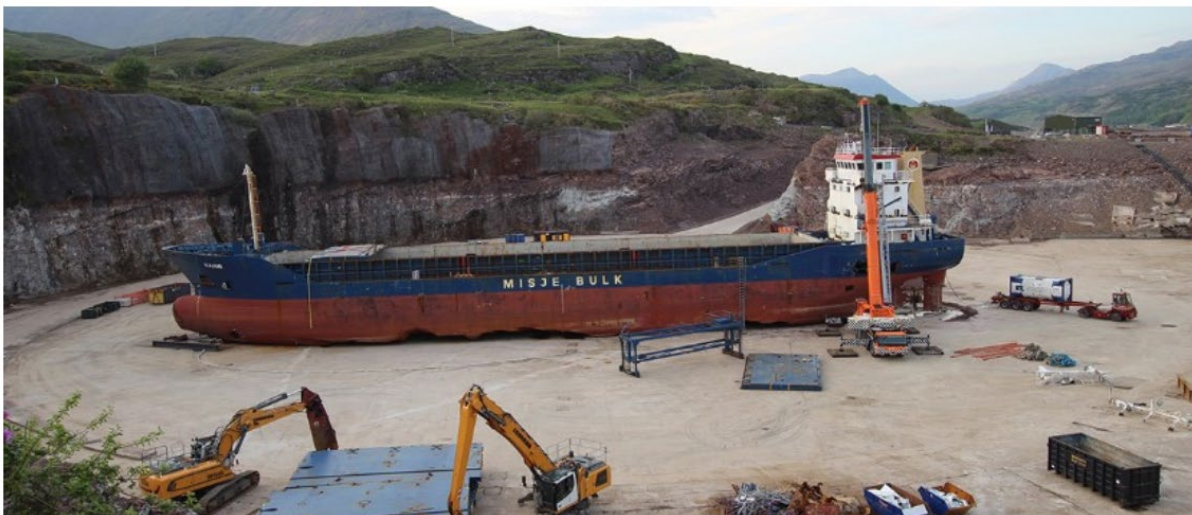
Photo courtesy of John Lawrie Metals Ltd.

回收 **KAAMI** 号是 **Kishorn** 干船坞多年来的第一个项目，被[当地苏格兰媒体](#)称为“沉睡巨人的觉醒”。拆卸工作由总部位于阿伯丁的金属废物回收和处理专家 [John Lawrie Metals Ltd.](#) 完成。拆船于 5 月 18 日开始，6 月 30 日结束。在[这里](#)可从 [John Lawrie Metals](#) 提供的一段延时视频看到该项目。
