## 边做边学：使用废气涤气器的挑战

Gard 曾处理过不少与涤气器有关的索赔案件。在本文中，我们对几起涤气器发生故障、受损或造成损坏的案件进行了回顾。

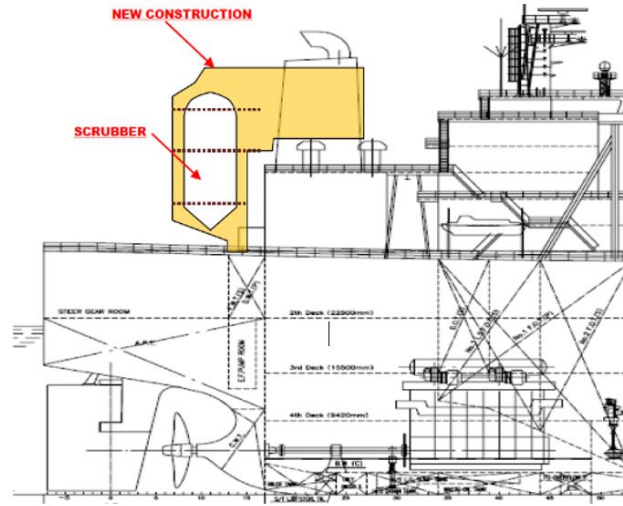
### General view of scrubber retrofitting area

安装涤气器时，需要大量动火作业，以实现漏斗形区域的延伸，以及将涤气塔安装到船舶结构上。

Gard 处理过好几起火灾事件，都是由于焊接、金属切割和其他动火作业时产生的火星，通过没有覆盖的开口，落入涤气器内室引起的。在一起案件中，火还通过环氧树脂（GRE）管道，蔓延到了机舱。支撑托架的钢切割所产生的热量，也对涤气器内部的热量积聚起到了推波助澜的作用。在所有案件中，船厂消防队都做出了响应，并在船员的大力协助下扑灭了火灾。

事后的调查结果表明，船员曾要求船厂覆盖住开口，但船厂并未照做。船厂工作人员未能发现涤气器包装在动火作业中的着火危险，而且他们中有许多并不知道涤气器的内部组件是易燃的。这些由于动火作业安全程序的缺陷而引起的火灾并不只发生在涤气器处，而是可能发生在船上进行焊接、切割或磨削作业的任何位置。

- **改造时起火：**遵守动火作业安全程序，可以降低火灾风险。作业前进行的风险评估应当包括涂气器的哪些部位具有易燃性。在动火作业时，为防止火星通过开口进入这些部位，应当覆盖住所有相关开口，予以防护。还应采取措施，防止金属切割、焊接、磨削和其他动火作业时产生的任何热量发生传递。船东应确保最终进行动火作业的船厂工人意识到这些风险，并采取适当的隔离措施，来遮蔽相关区域。告诫船员们不要完全依赖船厂的安全值班员，而是要自行监督动火作业。消防设备应保持随时可用，船员应熟悉其用法。
- **因腐蚀而进水：**金属隔圈通常有涂层，以增强防腐效果。应设有一种测量壁厚的机制。对于许多船级社而言，例如 DNV-GL 船级社（[《入级规则》第 7 部分第 1 章第 2 节第 3.1.9 条](#)），这属于检验项目之一。厚度变薄就表明涂层已脱落。应仔细彻查做工和涂料涂覆情况，以发现焊缝连接处的漏水点或船体破洞或裂缝。此外，还应定期检查舱底水报警装置和泵吸装置，以便船员发现进水并可对此作出响应。
- **因做工粗劣和热冲击而受损：**涂气装置在运行时，会承受不同类型的应力，这将对焊接和外壳结构的质量构成考验。船东在安装期间进行监督，可有助于降低这一风险。对于与设计有关的问题，建议船东与制造商进行沟通，以减轻此类风险。在这一涉及热冲击的特定案件中，作为预防措施，船东改变了设计，并为涂气器安装了水冷系统，当涂气器在干燥模式下运行时，水冷系统将连续闭环运行。
- 作为通用注意事项，船东还应考虑与涂气器制造商联系，要求其定期分享在其他船东的船上发生的涂气器技术故障事件。
