在新加坡水域錨泊時的危險

新加坡海事及港務管理局（MPA）近期召集各保賠協會的代表舉行了一次會議，特別討論了在新加坡水域的錨泊危險問題。¹

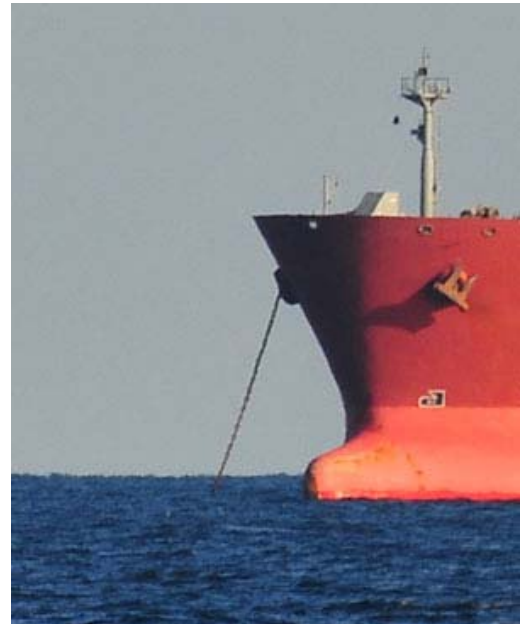
不在新加坡港界內錨泊的船舶，處於商業上的考慮，往往選擇在外港界（OPL）水域內下錨。然而，適合錨泊的東部和西部外港界水域位於港界和新加坡海峽的分道通航制區域之間，空間非常狹小。這些水域變得十分擁堵，船東們非常願意在那裏載入燃料、補充物資、更換船員、修理船舶，或者只是等待貨物裝卸。由於過於擁擠，一些錨泊船會闖入分道通航制區域，因而違反《國際海上避碰規則》的規定。新加坡海事及港務管理局表示，由於船舶在分道通航制區域內錨泊，因而違反《國際海上避碰規則》第 10(9)條規定的，將通報給船舶各自的船旗國管理部門。從被通報的船舶來看，新加坡當局似乎對警戒區內的錨泊船也進行了通報，原因是它們也違反了《國際海上避碰規則》。

新加坡海事及港務管理局還列舉了一些由於錨泊不當造成海底電纜損壞的例子，並提醒各保賠協會注意這一問題。當錨泊船過於靠近海圖上標注的電纜和管道時，電纜/管道的所有者將被告知船舶的詳細資料，使得他們可以在發生損壞時，向相關船舶提起索賠。外港界是一種不確切的說法，但東部外港界的範圍被認為是北至柔佛港界，南到西向通航分道。值得注意的是，5 海裏長的區域是非常狹窄的，而且還有數條海底電纜貫穿其間。
