## 鋁土礦等易液化貨物的運載

防止損失通函

2015 年 11 月 23 日

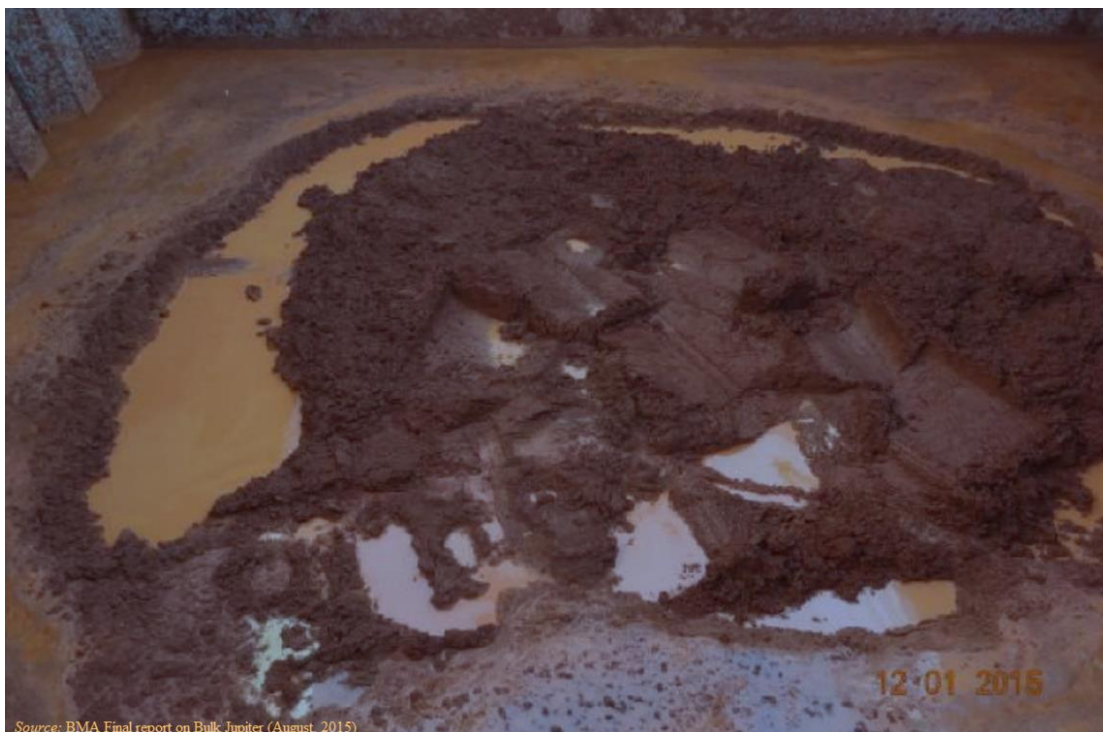
f) 同樣在關丹港裝運了相同貨物的另一艘船舶“Orchid Island”的其中一個貨艙也出現了液化現象。下圖為“Orchid Island”輪 4 號貨艙內的貨物情況（摘自巴哈馬海事局報告）。

b) 從前文所附“Orchid Island”輪 4 號貨艙的照片可以看到，相近艙壁有明顯的濺水跡象。若在裝載時發現濺水情況，船長應立即採取一切手段驗證貨物狀況，因為濺水就意味著貨物易液化。我們建議船長應立即通知船東和協會，同時停止裝貨。
