水密戸の安全性の改善

Improving the safety of watertight doors

機械式水密戸の問題に関する勧告

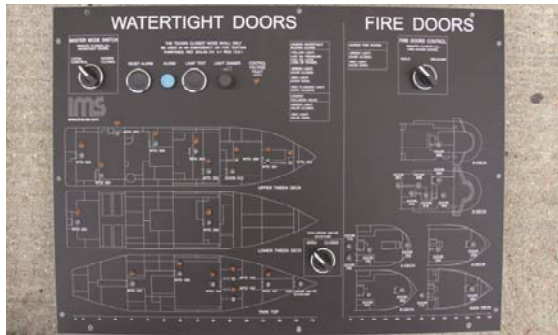
ある補給船のブリッジにある水密戸用の制御盤。同船には3つのデッキに17の水密戸があり、それぞれの位置が制御盤に表示される。「マスターモード」スイッチが左上隅に見える。

SOLAS は、ブリッジのパネルに全ての水密戸の表示灯を設置することを要求しています。表示灯は、扉の開放を赤色、閉鎖を緑色のランプで示すものである必要があります。旧式のシステムで、これと逆の色が表示されるようになっている場合、パネルに適切な情報が表示されるように調整する必要があります。浸水の際、区画隔壁の水密戸が開放されていると危険であることを考えれば、扉の開放状態を赤色で示すことに違和感はありません。
