Loss Prevention Circular

液状化するおそれのある貨物（ボーキサイトなど）の積み込み

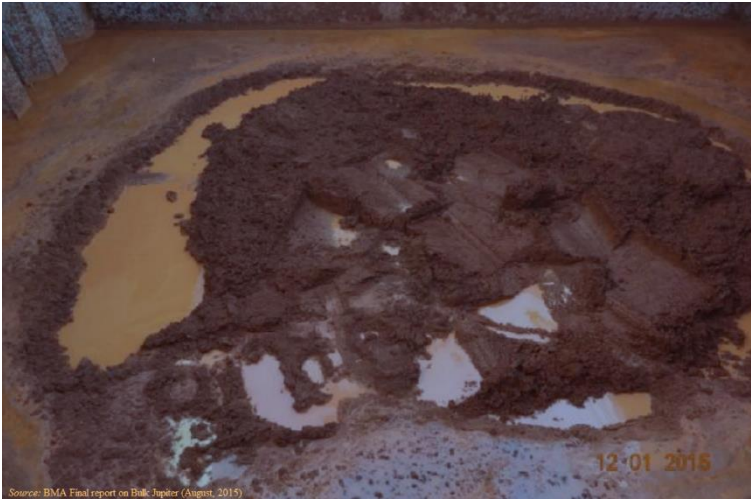
Source: BMA Final report on Bulk Jupiter (August, 2015)

- a) 船積み前、貨物は記録的な大雨の中、クアンタン港の屋外のストックパイルに数日間置かれていた。
- b) 荷送人の申告書は、同時期にクアンタン港で貨物の積み込みが行われたすべての船舶において同一の内容であった。貨物の水分含有量は 10% と申告され、粒径については全体の 70%~90% が 2.5 mm~500 mm のグループ C 貨物（液状化のおそれのない貨物）であると記載されていた。
- c) 貨物申告書は船積み時点で既に 6 日前のものであり、その 6 日間の間にクアンタン港では 377.6 mm もの降雨があった。
- d) 船舶の日誌には、貨物が非常に湿った状態であることを船長が船主と用船者に連絡した記録が残っていた。しかし、分析結果は後日（2015 年 1 月 14 日）になってから発行されたために、その時点では貨物の正確な水分含有量は不明であった。
- e) 2015 年 1 月 14 日に発行された独立分析所による分析結果によると、サンプルの水分含有量は荷送人の申告書に記載された数値の 2 倍に相当する 20% 超であった。
- f) クアンタン港でその同じ貨物を積込んだ ORCHID ISLAND 号でも、カーゴホールドの一つで液状化が発生した。BMA の報告書から抜粋した下記の写真は、ORCHID ISLAND 号の 4 番カーゴホールドの内部の貨物の状態を示している。

b) 上記の ORCHID ISLAND 号の 4 番カーゴホールドの写真では、隣接する隔壁上に貨物が飛び散っていることが明らかに見て取れます。貨物の飛び散りは液状化の可能性を示すものであるため、積込み時にそれに気づいた場合は、貨物の状態を確認するために必要なあらゆる措置を講じてください。その場合、船長は遅滞なく船主とクラブに連絡するとともに、積込み作業を停止するようにしてください。
