Loss Prevention Circular 大豆貨物の熱損傷 – 検査の重要性

こちらは、英文記事「[Heat damage in soya bean cargoes – the importance of inspections](#)」（2016年10月26日付）の和訳です。

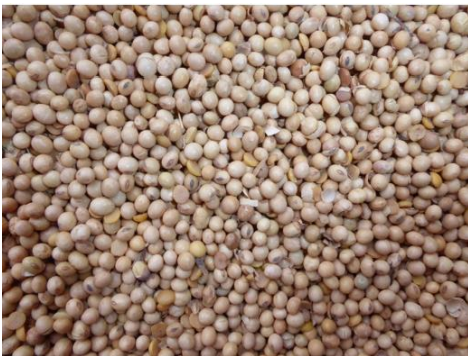
写真 1：正常なクリーム色のブラジル大豆

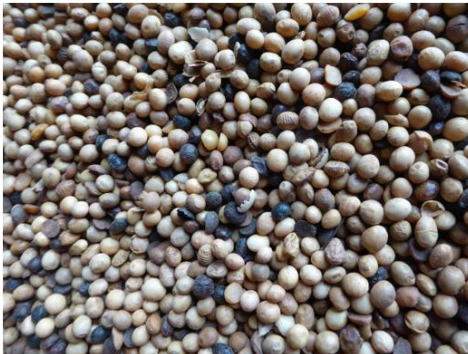
写真 2：正常なクリーム色大豆が熱せられると、色が濃くなり、茶色や黒色になる

以下の写真から、焼けて黒ずんだ豆は、正常な黄色や薄茶色の豆よりも目立つことが分かります。貯蔵焼け現象は、十分な通気を確保せずに水分を過剰に含んだ豆を長期間保管した場合に生じます。貯蔵焼け現象のプロセスは、微生物による自己発熱から始まりますが、微生物学的代謝により自己発熱する微生物は「セルフ・パステライゼーション(自己的加熱殺菌作用)」効果により死滅し、それに続いて大豆に含まれる油分の酸化発熱により高温状態が生じ、その結果大豆が焼けて黒ずんでしまうのです。このような品質劣化が生じた場合、農家やサイロの管理者が、熱損傷を受けた大豆を粉碎し、港の輸出ターミナルに運ぶ予定の損傷していない積荷と混ぜてしまうことがあります。最近の売買契約では、1%程度の焼けた豆の混入を認めるものが一般的です。ここで問題になっているパラナグア（ブラジル）の積荷の場合、黒ずんだ豆の発生率がこのレベルをはるかに上回っていました。そうした貨物は、船長が想定していた良好であることを示す外観的な特徴と明らかに異なっていました。真っ黒な豆が目立つ貨物は、中国（積荷の仕向地）でクレームが生じる危険性があることが想定されました。この記事の写真は、荷揚時の貯蔵焼けした積荷の状態を示しています。船長は既に船積みされていた黒ずんだ豆が含まれる荷口を拒絶し、良好な大豆との入れ替えを求めました。

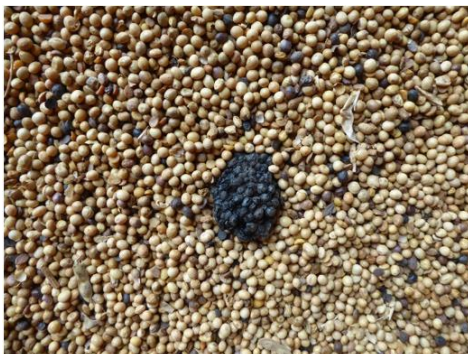
写真 3：貨物全体に散らばる熱損傷を受けた大豆の小さな塊は、大豆が船積み前に自己発熱したか「貯蔵焼け」したことを示している。

- 船長と船員は、船積み作業中は注意を怠らず、休憩時間を利用して、可能な限り詳細に目視による確認を行うべきです。
- 大豆は淡い黄色または茶色の外観をしています。売買契約上では、損傷を受けた豆や変色した豆の一定の混入は許容されるものの（焼けた豆の場合は通常1%）、積荷の一部が明らかに通常の色とは異なり、変色した部分や黒ずんだ大豆がある場合には助言を求めてください。
- 理想的には、船積み作業の休憩時や作業完了時に、換気判断のために積荷の温度を計測すべきです。温度のバラツキ（およそ5~10° C）や温度の上昇があった場合、自己発熱が既に始まっている兆候かもしれません。
- 船積み後、大豆貨物は、船積港で停泊中か航海中かを問わず、他の穀物と同様に同じように管理すべきです。すなわち、荷送人の定めた期間にわたって燻蒸した後は、常に湿気がない状態を保ち、通常の海上での慣行に従って適切に換気します。ばら積み貨物船で一般的な自然換気では、カーゴホールドの奥まった部分までは十分に効果が行きわたらず、自己発熱を防ぐことはできません。しかしそれでも、船舶の貨物保全体制の不備の指摘に対抗するためには、換気の実施状況を機関日誌に正確に記録しておくことが重要になります。特に、換気を実施しなかった時期とその理由も記録しておくべきです。
- 航海中、船員は、ハッチカバーのドレンバルブに結露がないかチェックすべきです。寒冷な地域では結露が必然的に発生することはありますが、ハッチに結露が目立つ場合には、それは自己発熱の兆候である可能性があります。換気を実施しているのに結露ができる場合には、船員が貨物保全に最善の努力をした事実を機関日誌に記録しておくべきです。

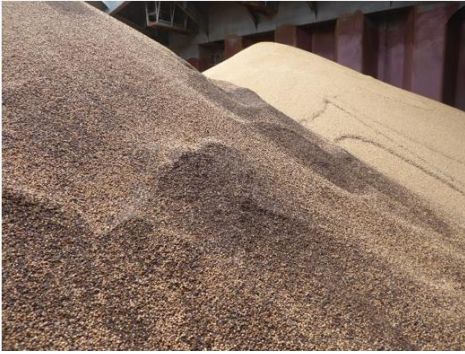
写真 4：写真手前的大豆は船積み前に熱損傷（あるいは、貯蔵焼け）した大豆。その後ろに見えるのが正常な大豆。

以下は、あるGardのメンバーが遭遇した2016年7月の事例です。ブラジルで大豆の船積み作業中に、積付場所の黒ずんだ大豆に気付いた船長が作業の中止を指示しました。穀物の専門家に助言を求めたところ、黒ずんだ大豆（以下の写真参照）はいわゆる「貯蔵焼け」現象によるものであったことが明らかになりました。

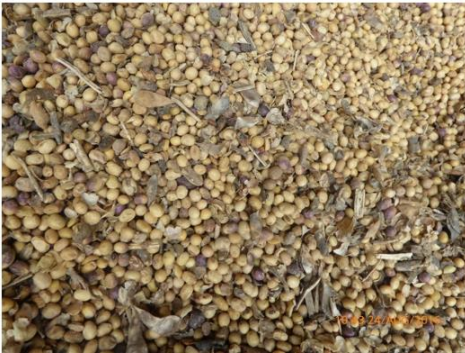
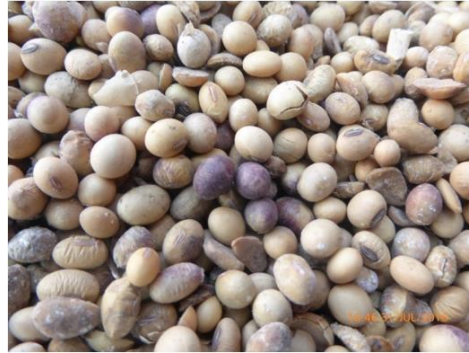
写真 5 と 6：畑で紫斑病菌に感染した苗にできる紫色の大豆の例。

次は、紫色の大豆が混入していた事例です。ある中国の荷受人が貨物船が原因で損失が生じたと主張しました。紫色に変色した大豆の写真（下記）を参照してください。穀物の専門家によると 畑での紫斑病菌の感染による菌病（セルコスポラ斑点病）が大豆を赤色や紫色に変色させた原因であるようです。苗が感染すると、表皮の一部に紫色の染みのある豆になります。しかし、この菌は、収穫後に貯蔵されている状態（サイロの中でも、カーゴホールドの中でも）では増殖しません。よって、積荷で発見された赤色や紫色の大豆は、船積みされる前から混入していたものであり、海上輸送に伴って生じたものではありませんでした。

荷受人はクレームを取り下げました。この菌に感染した大豆は、油やたんぱく質の品質には影響しないと考えられますが、それで作られた大豆ミールは「紫色」になってしまうことがあります。したがって、赤色や紫色の大豆の混入にも注意すべきでしょう。
